# ABA 海外視察レポート 第3弾

## 2017年1月 ベトナム塗装工場他視察 実施報告書 (要約)

### パート④ 粉体塗装建築物見学編

#### 3.6 粉体塗装建築物の概要

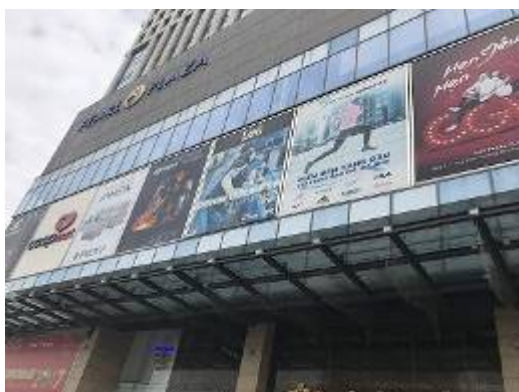
写真 3.6.1 SSG Pearl Plaza

2014年に施工されて約2年を経過したショッピングセンターで、建築物のサッシの屋外面部と屋内面にポリエステル系粉体塗料が施されており、粉体塗装が施されたサッシは東西南北すべての面に採用されている。色調は、塗膜表面が凹凸のテクスチャーを有するグレーメタリックである。

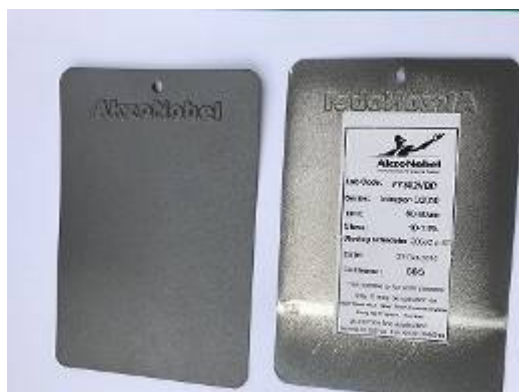
写真 3.6.2 色調見本板

視察する直前に Akzo Nobel 社の Huynh Thi Thuy Quynh 氏から、当時の色調見本板を配付され、見本板を突き合わせて色調や光沢の変化を確認することができた。

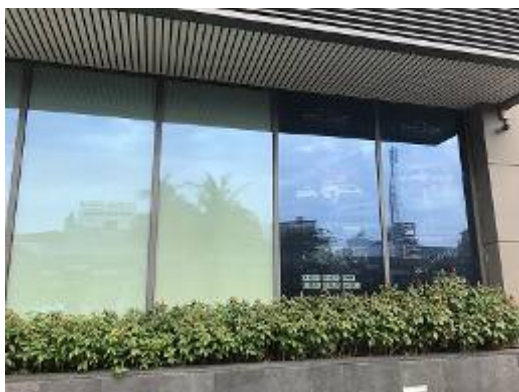
写真 3.6.3 SSG Pearl Plaza 外部

1階南東面のサッシ屋外面には設置後の汚れが付着しており、その汚れを拭き取り見本板と突き合わせると、色違い等の違和感を覚えることはない。

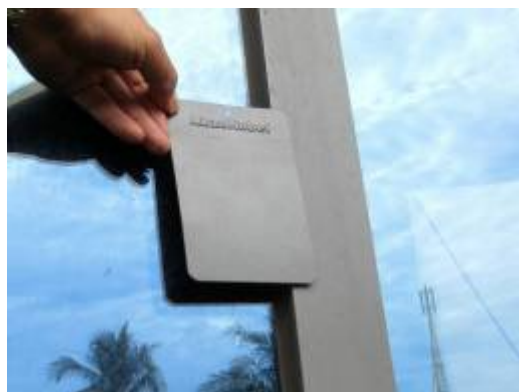
写真 3.6.4 色調見本板との確認 (外部)

また、メタリックの色調やテクスチャーの状況も違和感を覚えることがない。同様に1階店舗で北西面に取付けられたサッシの屋内面と見本板を突き合わせると、屋外面と同様に色違い等の違和感を覚えることはない。

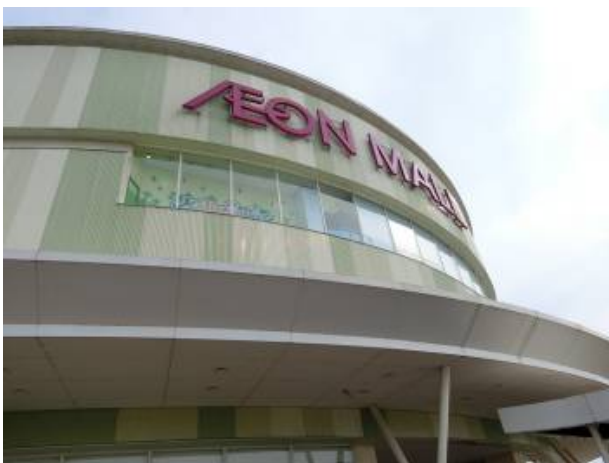
写真 3.6.7 イオンモールビンズオンキャリー 外観

ショッピングモールを 1 階から屋上まで確認すると、窓枠（サッシというほどではなく、アルミニウム合金型材を鉛直方向と垂直方向に組合せたような簡易な部材に見える）に Akzo Nobel 社の白色ポリエステル系粉体塗料が採用されているものと推測される。

接近できる 1 階の窓枠で確認すると、塗膜外観には特に問題がなく、周囲と調和しているようである。

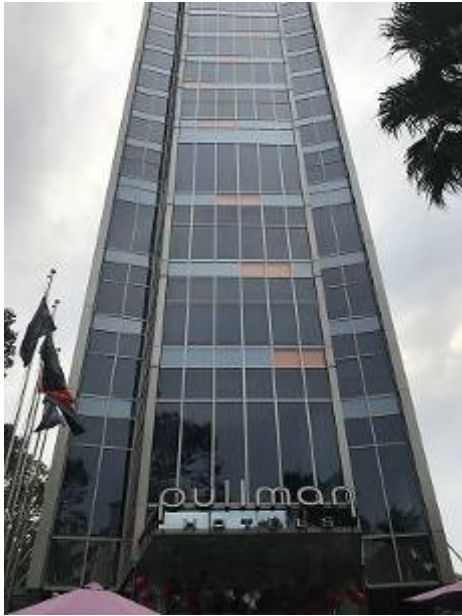
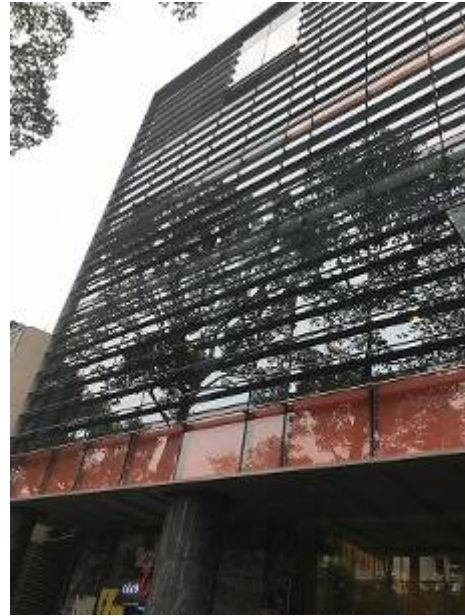
2012 年に施工されて約 4 年を経過したホテルで、三角柱に近い形状をした建築物である。急遽訪問したこともあり、ポリエステル系粉体塗料が採用されている建築物であるが、Akzo Nobel Powder Coatings では明確に粉体塗料が施された箇所を示すことができなかった。しかし、視察参加者の井上氏による施工業者である Permasteelisa（2011 年に LIXIL が子会社化）への確認および外部と 1 階内部を調査した結果、その特徴的な塗膜表面から外部サッシ及びドア部の枠パネルに粉体塗料が採用されているものと推測された。ドア部の枠パネルを確認したところ、塗膜外観に特に問題はなく、周囲と調和しているように感じられる。
